# タッチパネル付きモニタFP3700-T41の修理報告書

| 機種名 | FP3700-T41 |
| 製造番号 | S/N. 33512110106 |

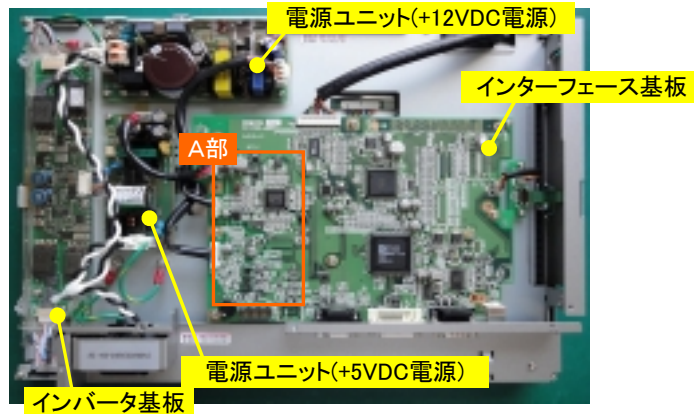
図1. FP3700-T41の内部構成

症状 : 電源回路の出力電圧が変動、ノイズ成分も異常に多い。

確認 : 出力電圧が安定、ノイズ成分も減少したことを確認しました。

処置 : 図1. に示すA部のIC, コンデンサを交換しました。

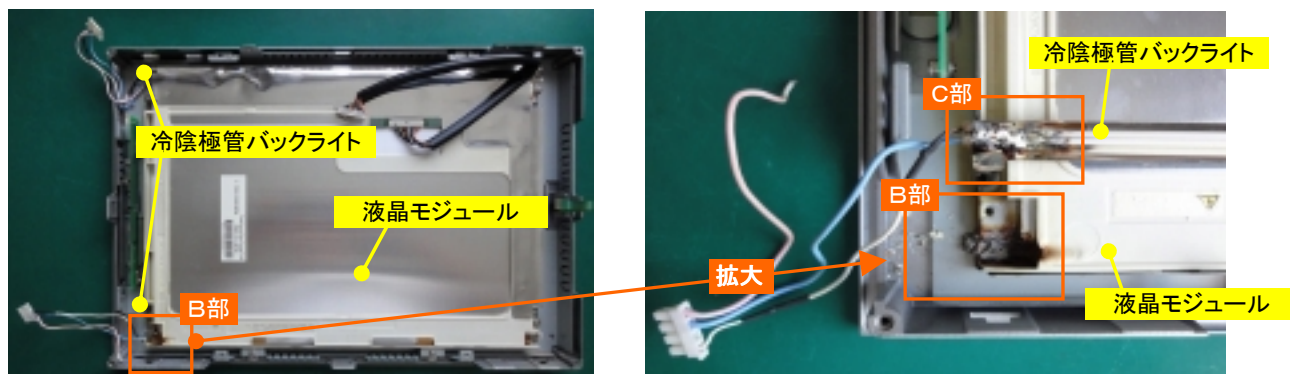
図2. FP3700-T41の内部構成(表示部)

症状：図2. に示す**B部**の液晶モジュール、**C部**の冷陰極管バックライトが焼け焦げている。

図3. に示すインバータ基板が故障、インバータ基板から出力される高電圧が冷陰極管バックライトに印加され、冷陰極管バックライトの電極部が発熱、冷陰極管バックライトと液晶モジュールが焼け焦げた様です。

症状1：冷陰極管バックライトは、図2. に示す**C部**が焼け焦げている。

処置：図2. に示す液晶モジュールを交換しました。

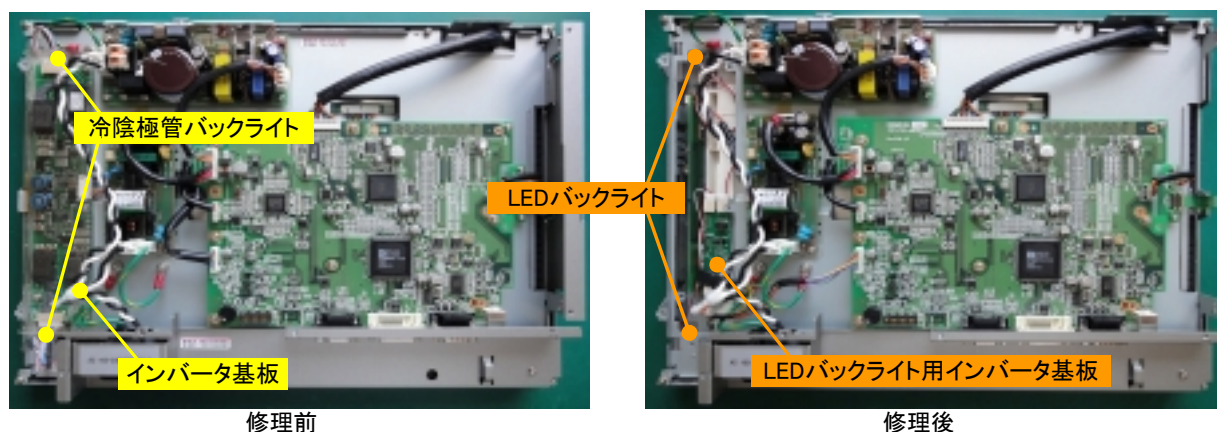
図3. FP3700-T41の内部構成

症状2：インバータ基板は、冷陰極管バックライトの駆動電圧を出力しない。

状況：既存の冷陰極管バックライトは、既に製造中止、後継機種も無く、交換部品も入手出来ません。

処置1：既存の冷陰極管バックライトを図3. に示すをLEDバックライトに交換しました。

処置2：既存のインバータ基板を

図3. に示すをLEDバックライトに対応したLEDバックライト用インバータ基板に交換、改造を施しました。

調整：LEDバックライトの明るさ調整は、最大輝度の50%に調整しました。

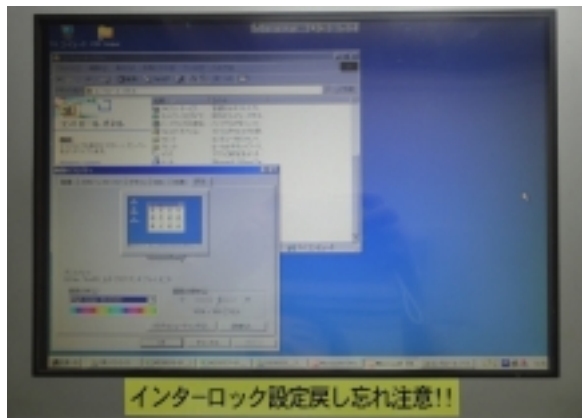
図4. モニタの表示状態

FP3700-T41のモニタ上に、図4. に示す映像が映ることを確認しました。

また、モニタの表示画面はチラツキも無く鮮明に表示され、表示状態も安定しています。

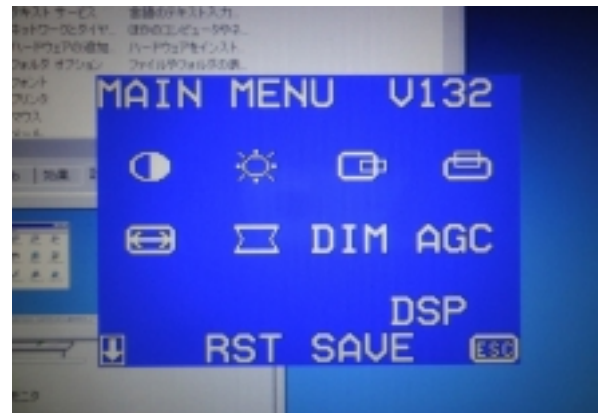
図5. OSD操作メニュー

また、FP3700-T41のOSD操作メニューを起動、図5. に示すOSD操作メニューの操作、設定が可能であることを確認しました。
