612A用ELモニタの代替え化に伴う技術検討, 動作検証の件

製造会社	日立DECO(株)
機器名	CVD装置
機種名	612A, 612AH
製造番号	—

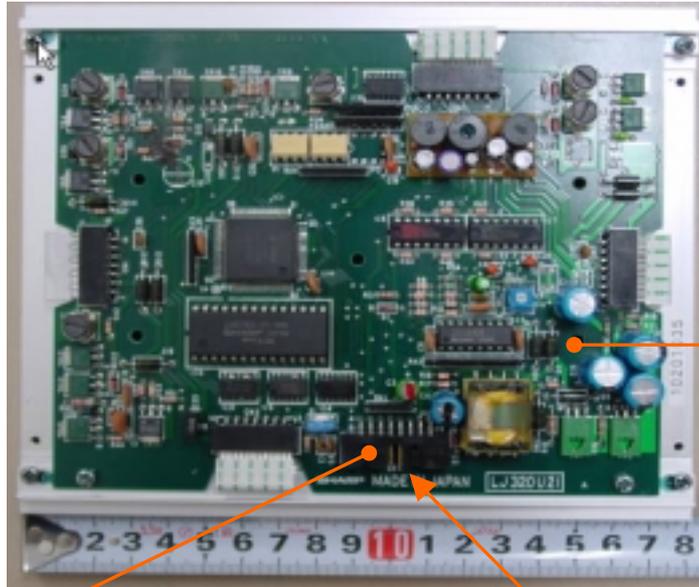
図1. ELモニタ本体

シャープ(株)  
ELモニタ LJ-320U21  
LJ-320U01  
↑  
製造中止品です。  
後継機種無し。

1Bitバス・インターフェース仕様(ドット制御)  
※DOS/V準拠のRGBアナログ映像信号とは全く異なります。

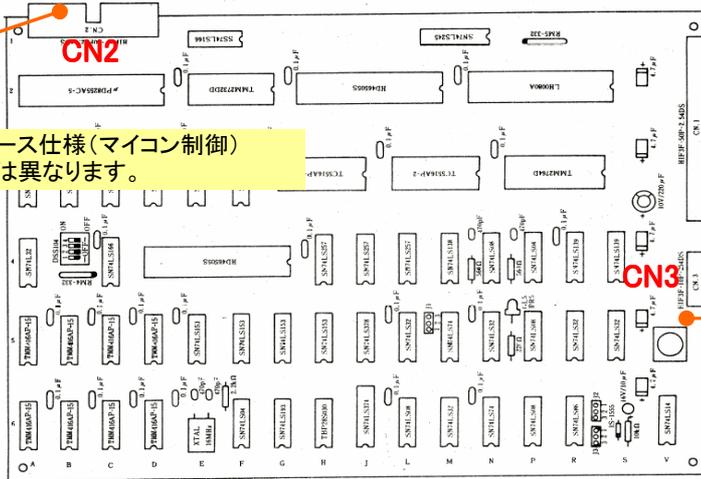
図2. インターフェース基板

8Bitバスインターフェース仕様(マイコン制御)  
※通常の映像信号とは異なります。

シャープ(株)  
インターフェース基板  
LJ-065F01  
↑  
製造中止品です。  
後継機種無し。

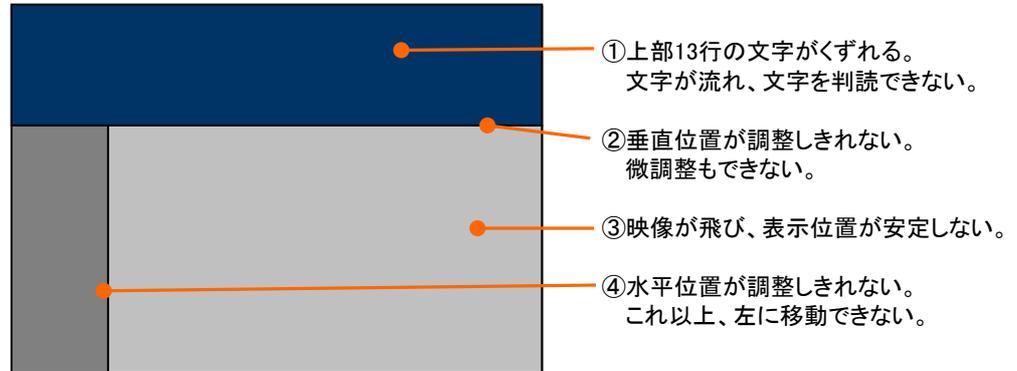
図3. 非同期型遅延回路による動作検証結果

新たに**非同期型遅延回路**を製作、垂直同期信号のタイミングを遅延させましたが効果が無く、  
図3. に示す①～④項の問題が発生しました。

2. 1項の結果を踏まえ、  
新たに**垂直同期型遅延回路**(水平同期信号と同期を取る。)を製作、垂直同期信号のタイミングを遅延させると、  
図3. に示す①～②項の症状が改善されました。

2. 2項の対策に加え、  
新たに**水平ブランキング期間に於ける映像信号除去回路**(不要な映像信号です。)を製作、  
図3. に示す③項の症状が改善されました。

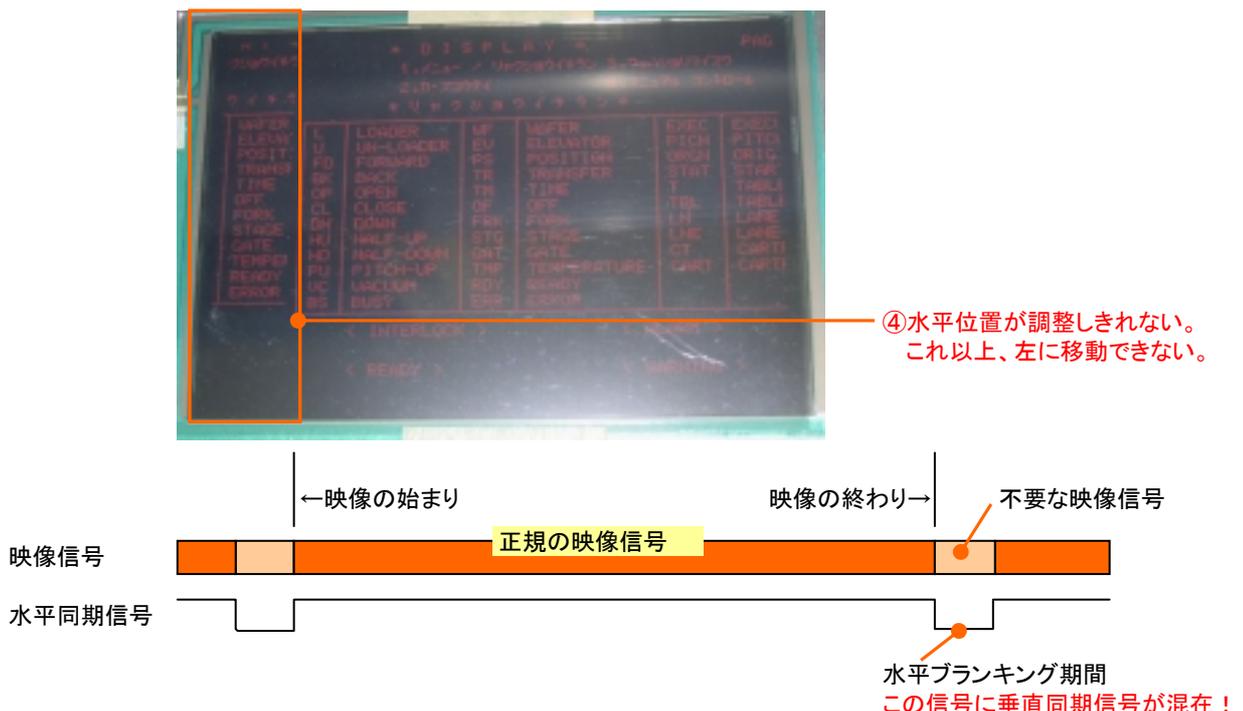
図4. 互換モニタX7065による再現映像

しかし、図3. に示す④項は改善されず、再度、映像信号、水平同期信号、垂直同期信号の波形を確認した所、  
図4. に示す様に水平同期信号中に垂直同期信号が混在していることが判明しました。

一般的に**水平同期信号に垂直同期信号が混在していることは無く、想定外の水平同期信号**です。

垂直同期信号を遅延させる同期型遅延回路を水平同期信号の遅延用に変更、  
更に、LJ-065F01基板のクロック信号を引出し、そのクロック信号によって水平同期信号を遅延させる水平同期型遅延回路を製作しました。

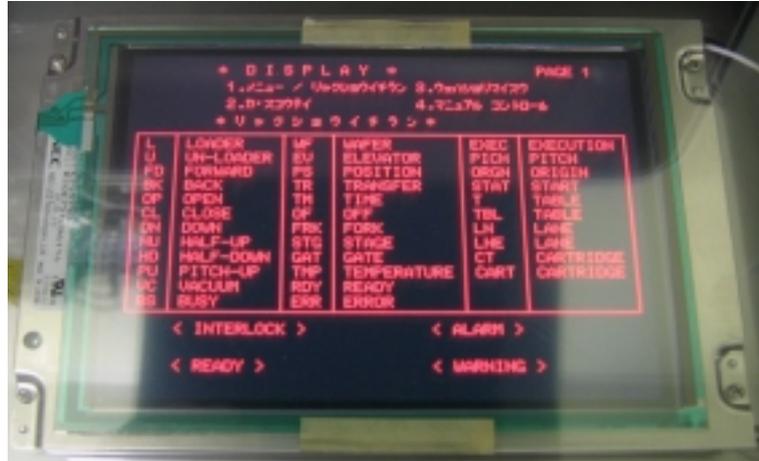
図5. 互換モニタX7065による再現映像(最終版)

図3. 示す映像を再現できました。
