タッチパネル付きELモニタの修理, 代替化に伴う技術検討の件

製造会社	ウシオ電機(株)
機器名	UVキュア
機種名	シャープ(株)ELモニタLJ640U23
製造番号	-

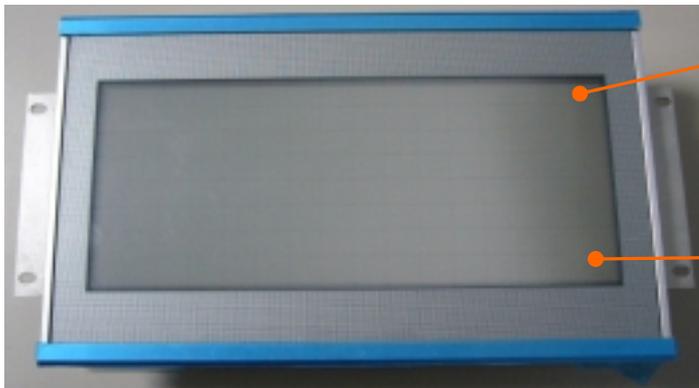
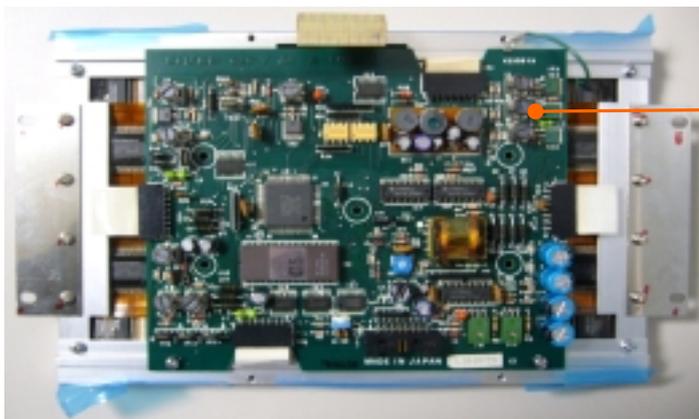
図1. ELモニタ本体

①ELモニタ
シャープ(株)LJ640U23

↑
製造中止, 後継機種無し。
製品仕様書は弊社に有り!

②タッチパネル(抵抗膜方式)
※OEM製品です。

↑
製造中止, 後継機種無し。
製品仕様書は弊社にも無し。

③映像インターフェース基板
※ELモニタLJ640U23専用

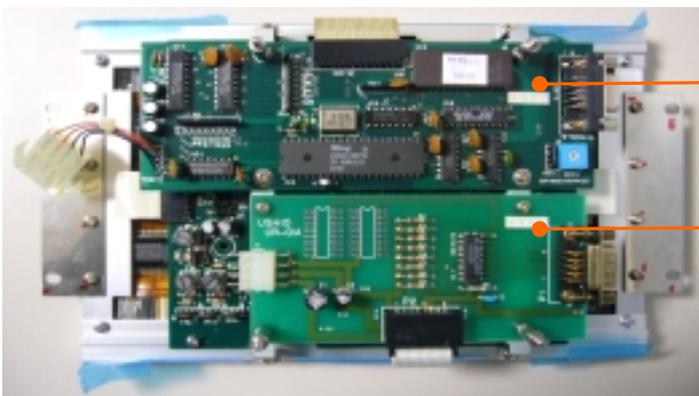
図2. インターフェース基板

④タッチパネルインターフェース基板
↑
メーカー名, 型式不詳!

⑤映像インターフェース基板
USHIO UR-01A

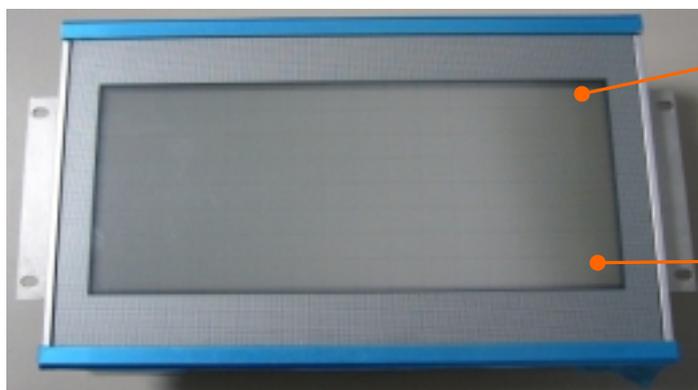
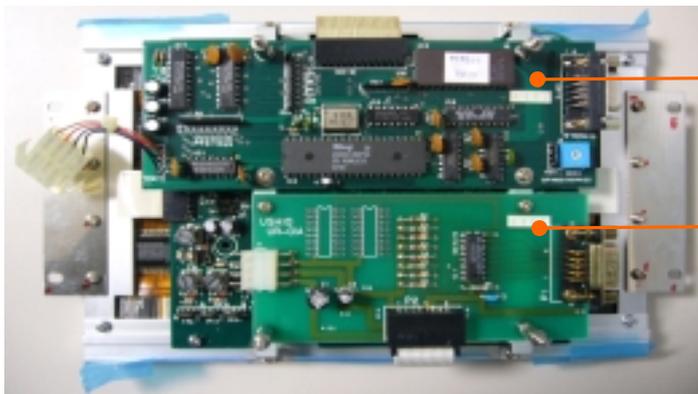
図4. 既存ELモニタの構成

廃棄

①ELモニタ
シープ(株)LJ640U23

↑
製造中止、後継機種無し。
製品仕様書は弊社に有り!

②タッチパネル(抵抗膜方式)
※OEM製品です。

↑
製造中止、後継機種無し。
製品仕様書は弊社にも無し。

④タッチパネルインターフェース基板
↑
メーカー名、型式不詳!

流用

⑤映像インターフェース基板
USHIO UR-01A

- (1) 映像系 : 図4. に示す①ELモニタは廃棄、⑤映像インターフェース基板を流用します。
- (2) タッチパネル系 : 図4. に示す②タッチパネル(抵抗膜方式)と④タッチパネルインターフェース基板は廃棄、既存のタッチパネルの仕様を解析、弊社のタッチパネルコントローラT8000にて対応します。

また、モニタのサイズが異なりますので、モニタの取付け方法を検討せねばなりません。
